## 私の担当現場レポート

外壁・屋根塗装工事 伊那市 K様邸

高耐候性塗料でスタイリッシュな外観に一新！

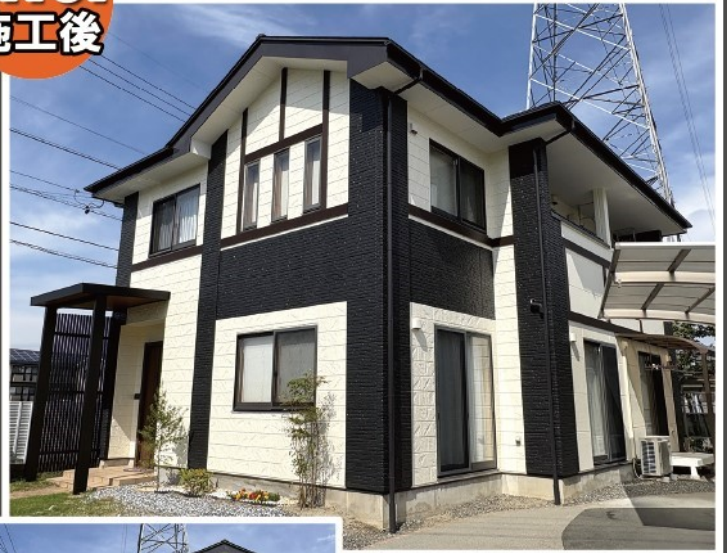
Before  
施工前

経年劣化による全体的な色褪せがみられました。

玄関横の木々が大きくなり過ぎ窓が塞がれていたため、この機会に撤去しました。

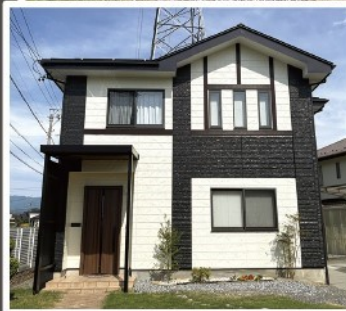
After  
施工後

モノトーンのツートンカラーでコントラストが映える仕上がりになります！

ホワイトリリィ チャコール
