# 私の担当現場レポート

## 外壁塗装工事 箕輪町 I様邸

高耐候超低汚染塗料で上品な雰囲気

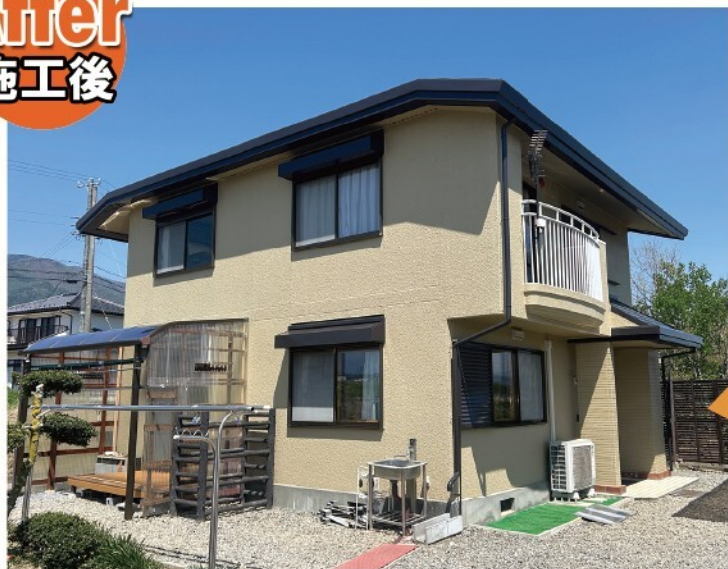
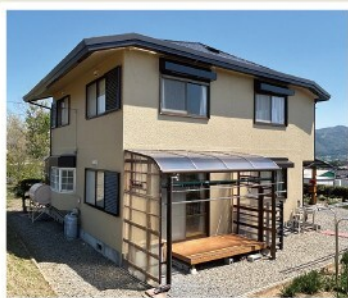
After  
施工後

外壁塗料  
「超低汚染プラチナリファイン2000MF-IR」  
期待耐用年数約21～26年  
色：クエリー

今回で塗装は終わりにしたいとのことで、最も耐久性が高いフッ素を選択しました。外壁のシーリングを全て打ち替えたほか、ポーチ屋根と外壁の取り合いの隙間など外壁周りで水の侵入が懸念される箇所を補修後塗装しました。これで雨漏りなどの心配されることなく、長期間快適にお過ごしいただけると幸いです。

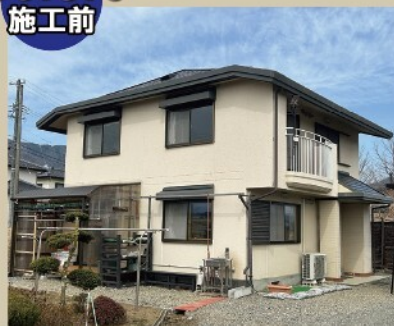
Before  
施工前

外壁塗装の劣化、はがれ、びび割れや  
チョーキング(表面が粉状になる)が  
みられました。
